3.5 防火設備との CLT パネル壁の取合い部の加熱試験

3.6 床の区画貫通部の加熱試験

第4章 まとめ

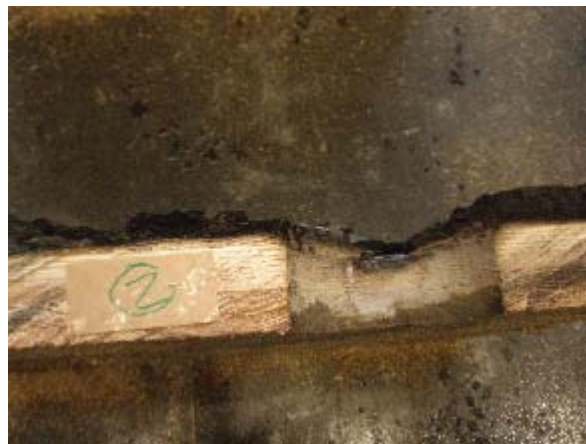
写真 3.6.4-35 試験体 B 仕様②試験後の CLT 断面

硬質塩化ビニル管は試験体 A 仕様②のロックウール充填仕様では試験体の中で唯一 76 分に燃えぬけがあった。これは、硬質塩化ビニル管は耐火加熱を受けると変形して溶けていく性質があるためロックウールのようにもともと形状が変わりやすいものと組み合わせると互いの熱変形によって隙間が生じてしまったことが原因と考えられた。一方、試験体 B の仕様②のモルタル充填様では 90 分間燃えぬけがなく他のモルタル充填仕様に比べて残った CLT 断面の状態では炭化が最も少なかった。これはロックウールよりもモルタルの方が高温時の寸法安定性と遮熱性に優れていることと、鋼管に比べ硬質塩化ビニル管は熱を伝え難いことが影響したと考えられる。
