3.4 壁・床目地部および各種部位の接合部の加熱試験

3.4.1 壁目地の加熱試験

3.4.2 床目地の加熱試験

3.4.3 各種接合部の加熱試験

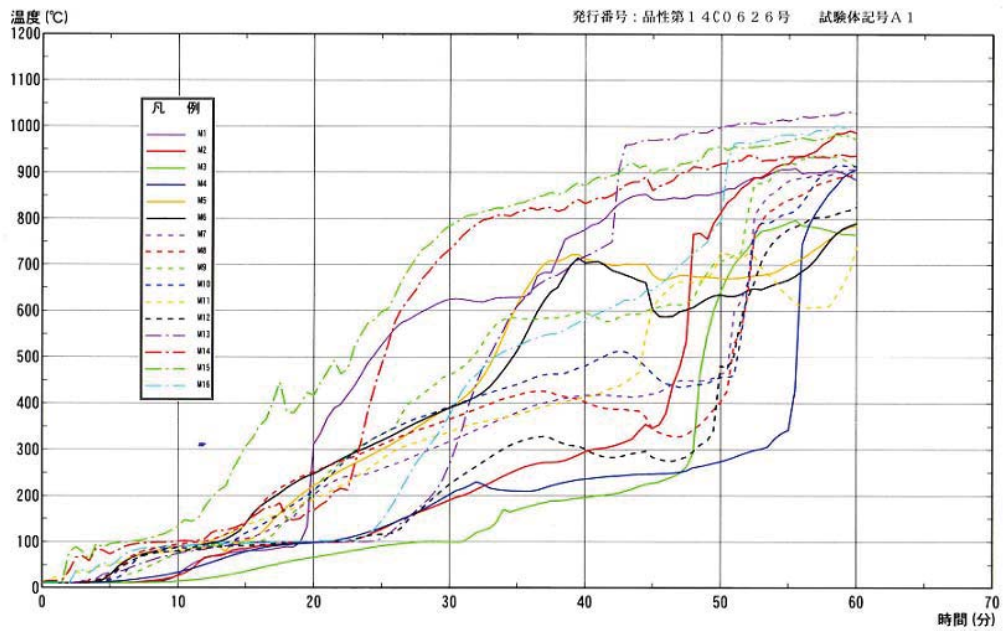
図 3.4.1.4-1 目地内部の熱電対の測定結果

図 3.4.1.4-1 に加熱面側目地内部の温度、図 3.4.1.4-2 に裏面温度を示す。

加熱面の目地材は図3.4.2.4-1より、いずれも加熱開始後20分で効果が失われていると推測されるが、裏面側に貼られた目地材は、試験体解体後の目視調査により、いずれも加熱による損傷は受けていない状況であった。加熱面に取り付けた目地材は、目地材周囲のCLTが炭化・燃焼したことにより脱落したと考えられるため、今回の試験では目地材をCLTの表層に配置したが、加熱面については表層より内側に配置することで、目地材の効果の発揮時間が変化すると考えられる。また目地材の幅についても25mmより狭い幅で性能を満足する可能性も残しており、今後の検討課題と言える。
